# Helyreállítási munka a Dráva folyón

## Projekt összefoglaló

A Dráva folyó magyar- horvát határszakaszain a biztonságos vízi közlekedés érdekében helyreállítási munkák végzése, a hajózást zavaró famaradványok, tuskók és a folyószabályozási funkciót nem ellátó, de a biztonságos víziközlekedést veszélyeztető szabályozási mű eltávolítása

2006. február 1-2007. május 31.

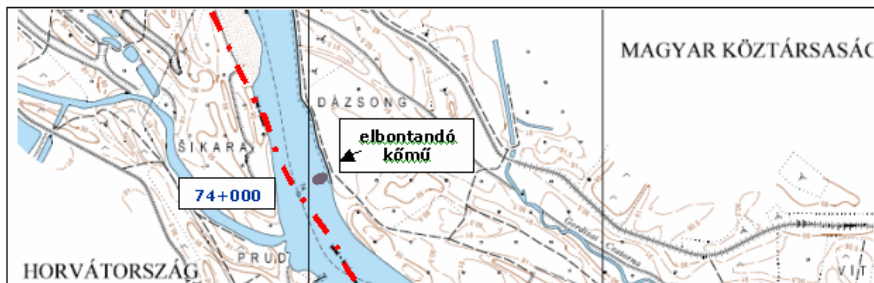
A Dráva bal partján, a 74+000 fkm-ben levő, funkcióját már nem betöltő, az év jelentős részében a vízfelszín alatti kő anyagú keresztgát maradvány veszélyeztette a vízi közlekedés biztonságát. Hajózási kisvízszint feletti vízállás esetén a vízfelszín alatti keresztirányú szabályozási mű maradvány nem volt látható, a kőmaradványok felett hajózási kisvízszinten nem volt meg az előírt 16 dm-es mélység.

Miután a Központi Közlekedési Felügyelet Hajózási Felügyelet a 180 t-ás uszályunkat úszómunkagéppé minősítette, a funkcion kívüli kőművet Dráva 74+000 fkm szelvényéből október és november hónapokban távolítottuk el. A vízepítési köveket a közeli megrongálódott, hiányos partvédőműbe építettük be.

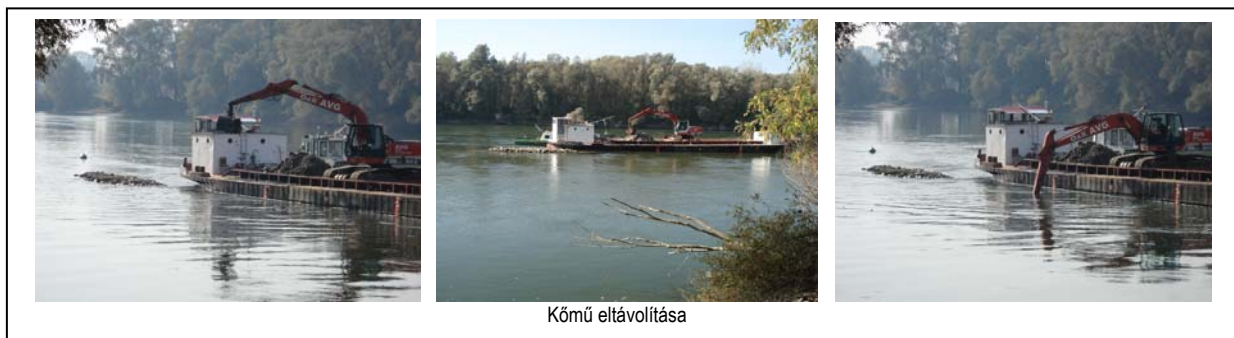
Kőmű eltávolítása

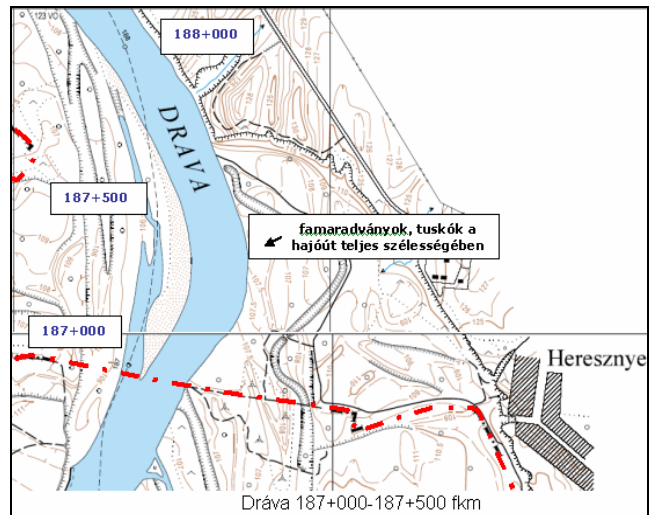
Famaradványok eltávolítása, feldarabolása, elszállítása

A mederbe beágyazódott famaradványok, tuskók kiemelését, feldarabolását és elszállítását 2007. január és május között végeztük el. A kitermelt faanyagot igazgatóságunk gátórházainál a szolgálati részek téli temperáló fűtésére kívánjuk felhasználni.
